3度焼け落ちた「国家の寺」東大寺の巨大僧坊 研究者も驚く発掘成果

奈良市雑司町の東大寺は19日、講堂・三面僧坊跡の発掘調査で、僧侶が生活した僧坊の礎石12基を検出したと発表した。文献に記録が残る平安時代と戦国時代の計3回の火災痕跡も確認。2回の再建時には奈良時代の創建時とほぼ同じ場所建て直していたことも分かった。同寺は「僧坊としては大きな礎石で大規模な建物だったことが分かる」としている。

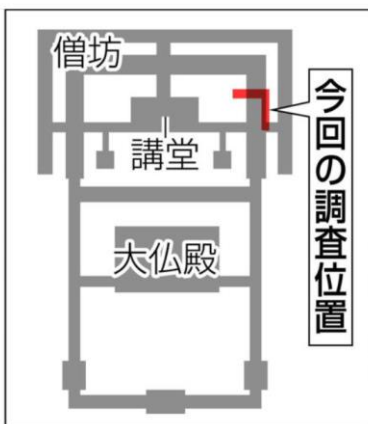
東大寺の推定伽藍

講堂・三面僧坊は大仏殿の北側に位置し、三面僧坊は講堂の北東西の三方を「コ」字形に囲むように建っていた。

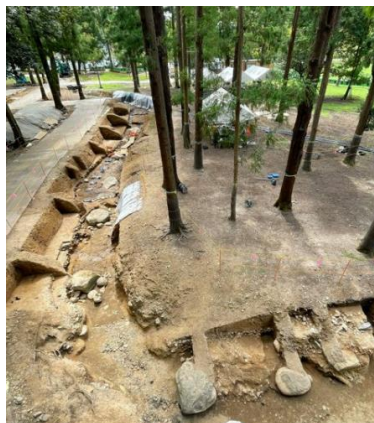
今回の調査位置

同寺は2022年度から、川による浸食で礎石が露出していた僧坊の遺構を保護するため護岸工事を実施。24年度の工事前の調査として、同寺と奈良文化財研究所、県立橿原考古学研究所でつくる発掘調査団が、講堂東側の僧坊推定地、川の延長約90メートル分を調査した。

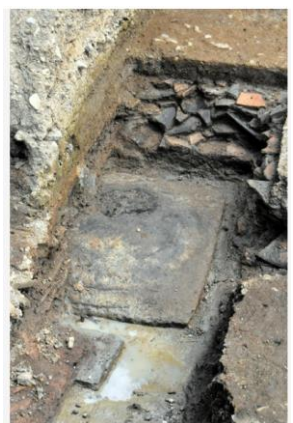
その結果、東西11・7メートル分の礎石5基と、南北30・6メートル分の礎石7基を確認した。礎石上面に円形に造り出した「柱座」の直径は約90センチあり、その上に建っていた柱は直径60センチほどあったと推定できるという。

検出された三面坊僧の礎石

礎石は場所を動かした痕跡がなく、延喜と治承の火災後の再建はどちらも創建時と同じ場所を踏襲していた。

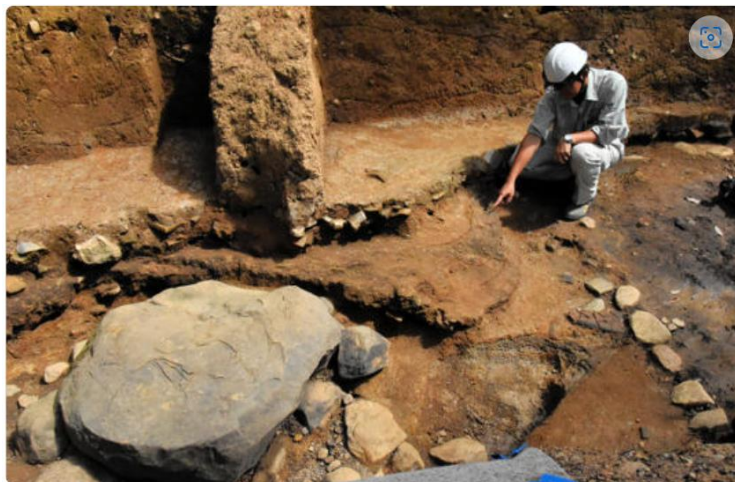
円形の柱座が刻まれた礎石
焼けた柱の痕跡が残っていた。
